**Zur Nutzung der Kalksteinlagerstätten Tharandt und
Braunsdorf.**

Jens Pfeifer

**Kalkstein im Nossen-Wilsdruffer Schiefergebirge bei
Dresden - Geologie, Montanhistorie und Bergbauzeugen.
49. Treffen des Arbeitskreises Bergbaufolgen der
Deutschen Geologischen Gesellschaft - Geologische
Vereinigung.**

Pfeifer, J. (2021): Zur Nutzung der Kalksteinlagerstätten Tharandt und Braunsdorf. – In: Kupetz, M. & Wittwer, S. (Hrsg.): Kalkstein im Nossen-Wilsdruffer Schiefergebirge bei Dresden – Geologie, Montanhistorie und Bergbauzeugen. – Exkurs.f. und Veröfftl. DGG, 266: S. 47-63, 19 Abb., 2 Tab.; Berlin.

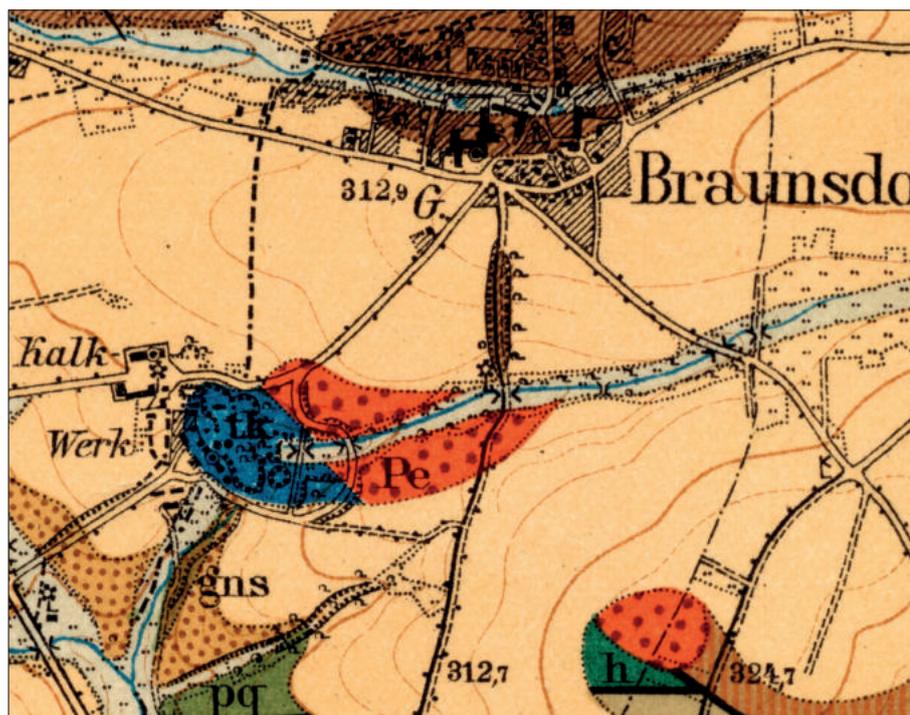
Abb. 2: Geologische Situation am Kalkwerk Braunsdorf. Ausschnitt aus der Geologischen Karte von Sachsen. Nr. 65 Blatt Wilsdruff, II. Auflage 1916 (Dalmer, Beck & Pietzsch 1922).

Eine weitere Beschreibung des Braunsdorfer Kalkvorkommens wurde von Bernhard von Cotta abgefasst. Er beschreibt den Kalkstein als ganz im Tonschiefer befindlich an der Grenze zum Gneis. Nordwestlich des Kalklagers, wahrscheinlich im Hangenden, steht in einem Steinbruch, schwach von Rotliegendem bedeckt, Porphyran. Es handelt sich hier um den Braunsdorfer Kugelpechstein. Der Pechstein hat ein granitähnliches körniges Gefüge. Der Kalkstein wurde von Cotta als eine mächtige stockförmige Masse beschrieben, die in zwei großen Tagebauen abgebaut wird (Cotta 1836).

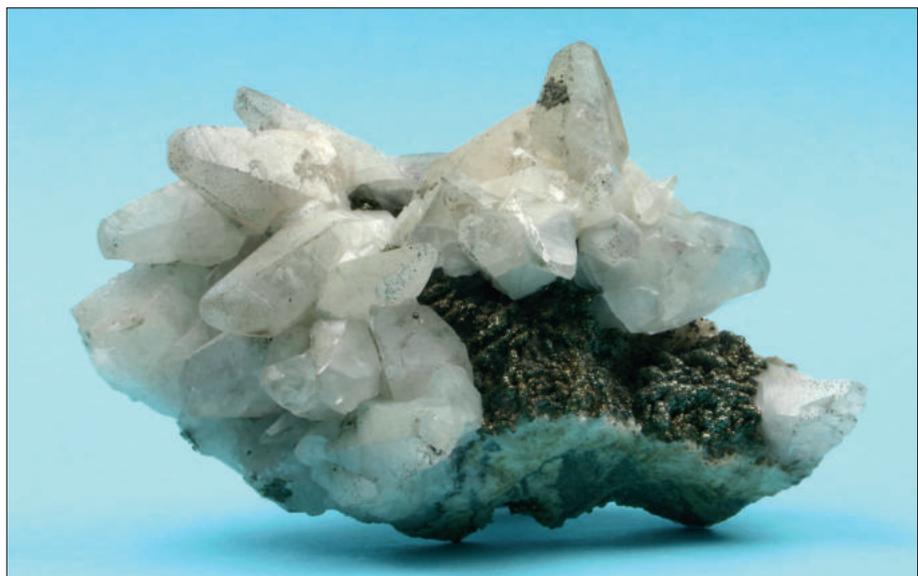
Abb. 3: Calcit mit Pyrit aus dem Kalkwerk Tharandt (13 x 9 cm), Mineralogische Sammlung der TU Bergakademie Freiberg (MiSa 13408) (Foto: A. Massanek).

genden des Kalklagers schon sehenswerthe, so gehören doch die im Liegenden der unteren Kalkschicht, in der Nähe des Porphyrs, bei weitem zu den denkwürdigeren“. Zunächst findet man zwischen Kalk und Porphyr „auf der steil einschliessenden Grenze eine mehrere Zoll (1 sächs. Zoll = 2,359 cm) dicke schwarze Lettenlage, die gegen Oben in mit Kalk durchwebten, mannichfach gewundenen, schwarzen abfärbenden Schiefer - Zeichenschiefer - übergeht. Darauf ruht der Kalkstein, hier zunächst von Kalk- und Braunspathadern nach allen Richtungen durchzogen, drusig und breccienartig in dem Grade, dass er zum Kalkbrennen in dieser Region nicht tauglich ist. In jenem schwarzen Letten liegen zuweilen Knollen von Faust- bis Kopfgröße, welche ... einen hohlen Drusenraum zeigen, dessen dünne Wände aus blättrigem Braunspath bestehen, innen mit ... Krystallen desselben Minerals überzogen...“ sind. „Auch die Drusen und Adern im Kalksteine selbst scheinen sich nur im unteren Theile desselben zu finden, dort aber in grosser Häufigkeit und von bedeutender Größe und Mächtigkeit“. In diesen Drusen und Adern finden sich vornehmlich Braunspath und in vielfältigen Kristallformen der Kalkspat. Auch prächtig glänzender Eisenkies tritt in Würfeln auf und etwas seltener Baryt, Gips und Kupferkies. Sehr selten findet sich Bleiglanz und Zinkblende.

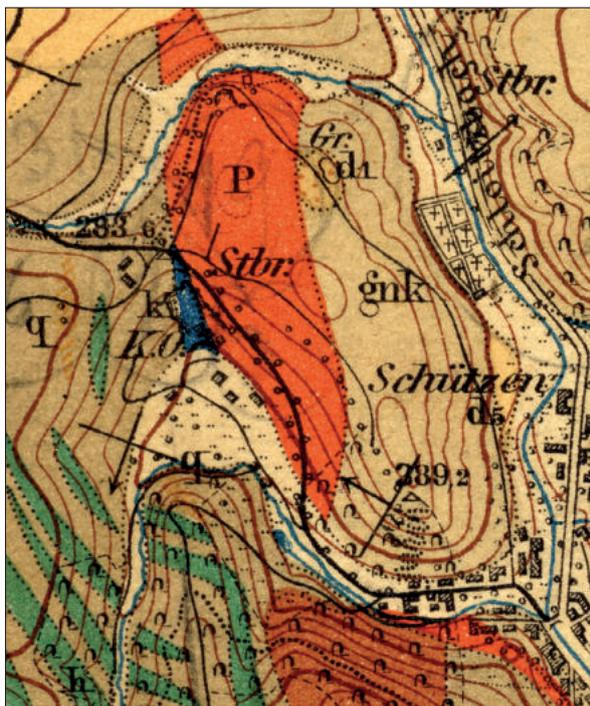
Abb. 4: Geologische Situation am Kalkwerk Tharandt, Ausschnitt aus der Geologischen Spezialkarte des Königreichs Sachsen, Sektion Tharandt Nr. 81, II. Auflage (Sauer & Pietzsch 1912).

Auf der Geologischen Karte von Sachsen ist ersichtlich, dass der Kalkstein keilförmig zwischen dem östlich liegenden Quarzporphyr und dem westlich liegenden Tonschiefer liegt. Auf der Schnittdarstellung von WSW nach ONO durch das Kalklager ist das steile Einfallen des Lagers mit 50 ° ersichtlich. Zeitlich wird das Tharandter Kalklager in das Oberdevon gestellt.

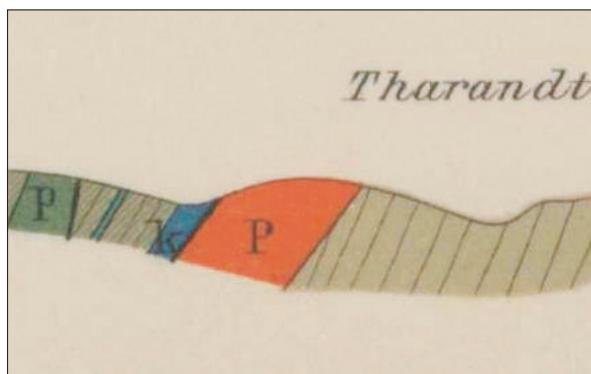
Abb. 5: Schnitt durch das Kalkvorkommen Tharandt, Ausschnitt aus der Geologischen Spezialkarte des Königreichs Sachsen, Sektion Tharandt Nr. 81, II. Auflage 1912 (Sauer & Pietzsch 1912).

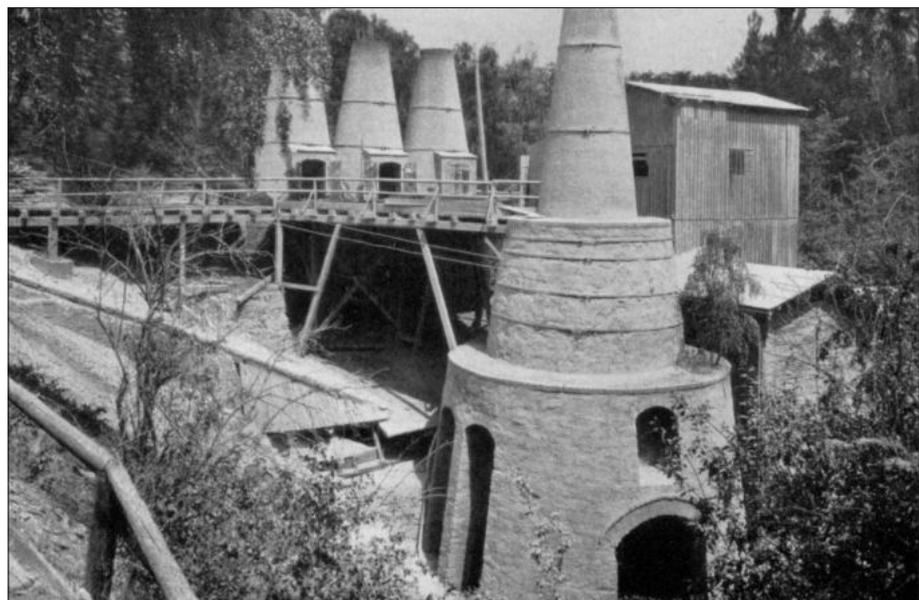
Abb. 6: Kalkwerk Braunsdorf, Kalkbrennöfen (Foto: P. Schulz, 1930).

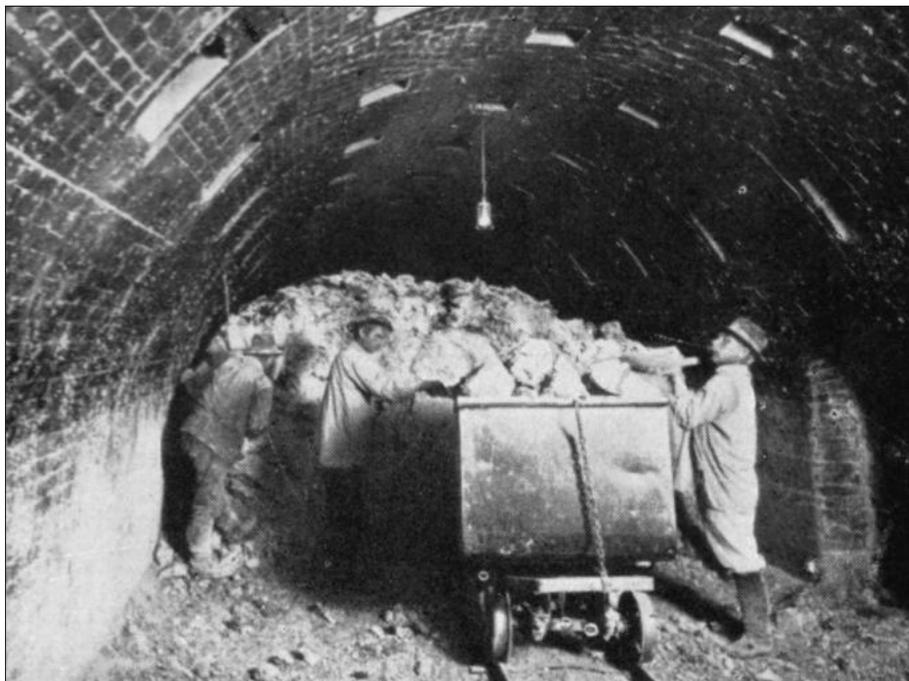
Abb. 7: Kalkwerk Braunsdorf, Entleerung des Ringofens (Foto: P. Schulz, 1930).

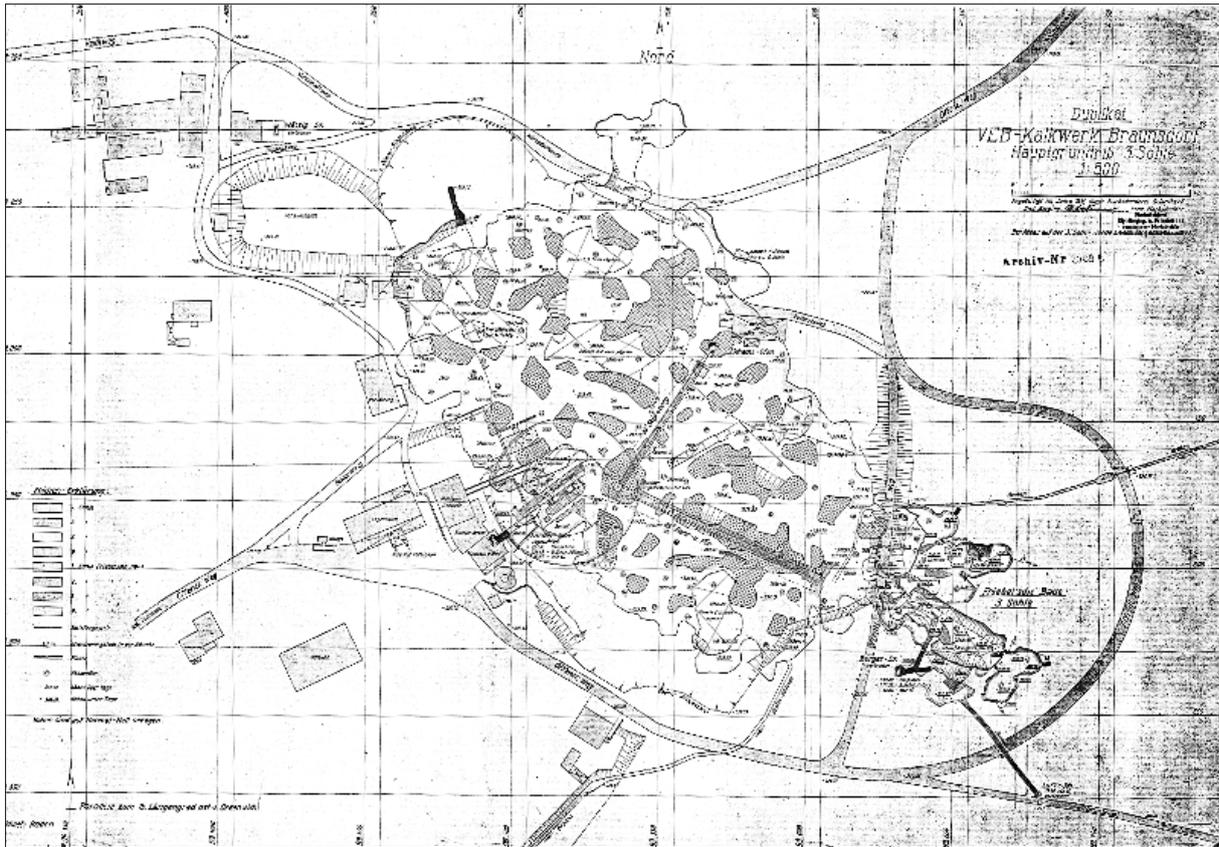
Abb. 9: Kalkwerk Braunsdorf, Hauptgrundriss der 3. Sohle.

Es wurde auch eine Zusammenstellung über die Sohlenhöhen, Bauhöhen und Überdeckungshöhen des Gebirges erstellt.

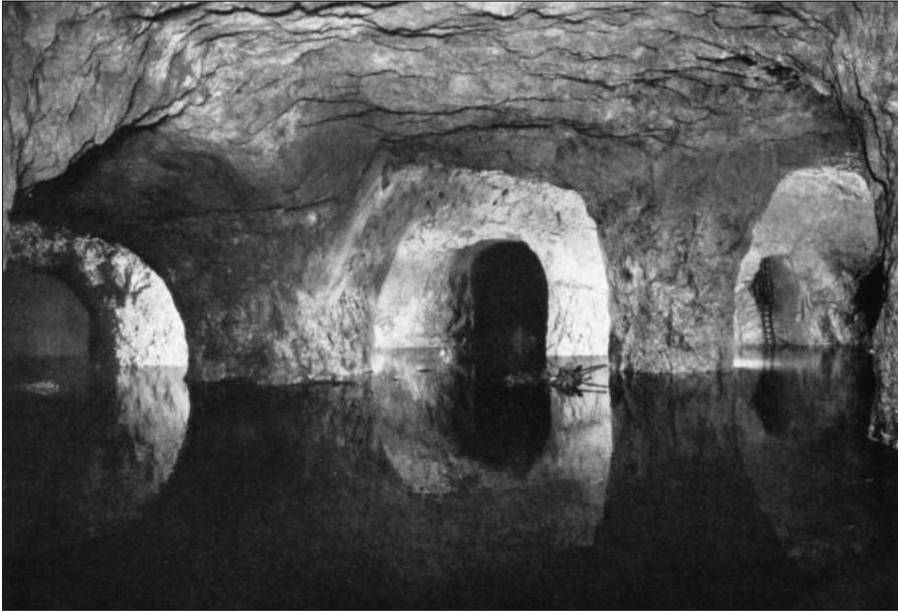
Abb. 10: Kalkwerk Braunsdorf, wassergefüllte Abbaue auf der 2. Sohle (Foto: P. Schulz, 1930).

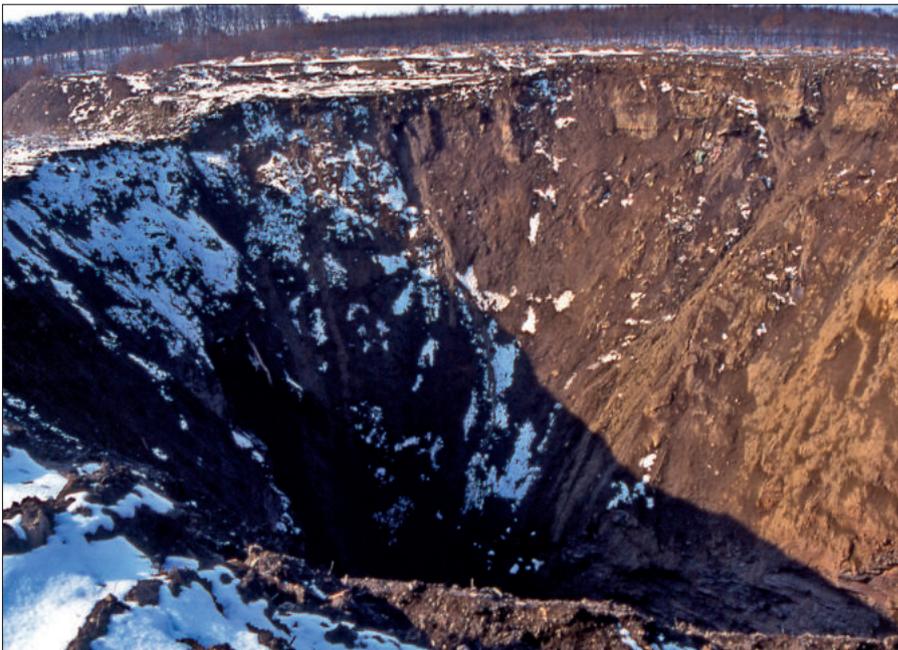
Abb. 11: Kalkwerk Braunsdorf, Tagesbruch während der Verfüllungsarbeiten im Februar 1996 (Foto: J. Pfeifer).

Eine Erdstoffdeponie wurde eröffnet, um den alten Tagebau und die Pingen zu verfüllen. Dabei ereignete sich am 18. Februar 1993 ein Tagebruch mit gewaltigen Dimensionen. Der Bruch hatte eine Abmessung von ca. 60 m im Durchmesser und ca. 35 bis 40 m Tiefe. Das wird dem Deponiebetreiber sicherlich sehr gelegen gekommen sein. So konnten ca. 35.000 m³ Material zusätzlich eingelagert werden. Dabei blieb es jedoch nicht: Das gesamte Gelände wurde erhöht und mit einer ca. 10 m mächtigen Schicht Bauschutt und Erdstoffen abgedeckt. Das Areal ist weiterhin als bergbauliche Sperrfläche für jegliches Betreten gesperrt.

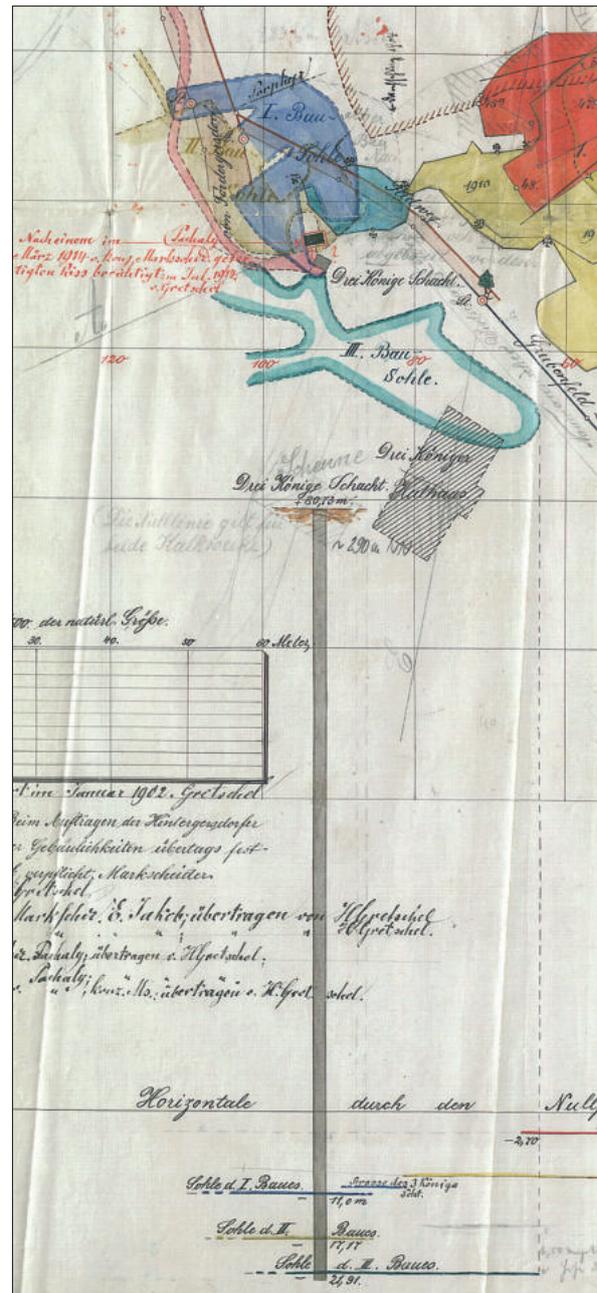
Abb. 12: Tharandt, Drei Könige Schacht, Rissausschnitt, Sächsisches Bergarchiv Freiberg, 40024 (Landes-Bergamt Freiberg, Sign. 12-406).

Um 1853 errichtete der Hausbesitzer Karl Christian Friedrich Keil aus Großpitz einen Versuchsschacht in unmittelbarer Nähe zur Grenze des Wackwitz'schen Kalkbruches. Der Versuchsschacht traf das Kalksteinlager und es wurde eine erste Bausohle bei 91,5 m seigerer Teufe angesetzt. Mit dem Grundstückseigentümer Herrn Tamme wurde am 17.07.1856 ein Vertrag über das Abbaurecht und die Regelung für den Abbauzins für Herrn Tamme abgeschlossen. 1857 beantragte Keil die Baugenehmigung für den Bau eines Huthauses am Drei-König-Schacht. Ein Maschinenhaus und ein Kesselhaus waren zu diesem Zeitpunkt schon fertiggestellt. Im April 1858 beantragte Keil eine Baugenehmigung für einen zweiten Kalkofen. Dabei tritt als Mitbesitzer des Kalkwerkes der Advokat Rachel aus Dresden auf. Vom Berggeschwornen Richter ist eine Forderung an den Kalkwerksbetreiber überliefert: Die Abbaue dürfen nicht höher als 8-10 Ellen (4,5 m - 5,6 m) aufgefahren werden und die Pfeiler müssen eine Stärke von 2-3 Lachtern (4-6 m) aufweisen. Außerdem musste die Bergfeste zwischen den Abbauhöhlen 1 Lachter (2 m) mächtig sein.

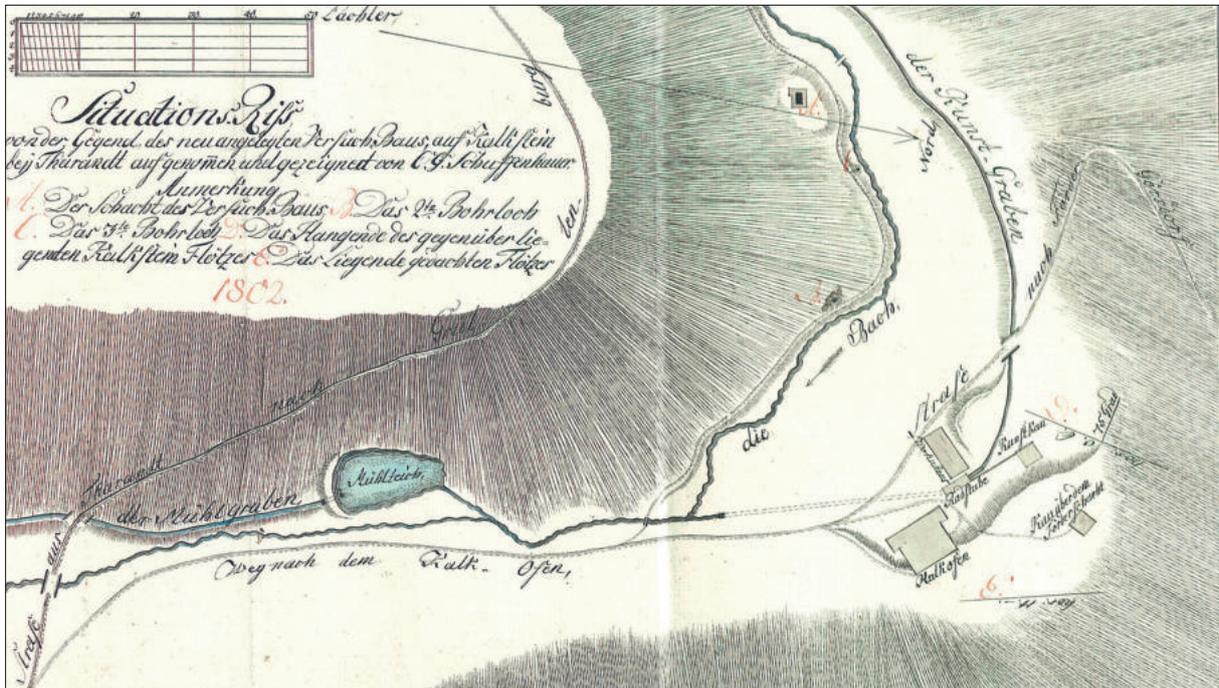
Abb. 13: Kalkwerk Tharandt, Riss von 1802, SächsSta, Bergarchiv Freiberg, 40010 (Bergamt Freiberg, Sign. 2553).

Lagerstätte bauenden Bergwerksbetriebe. Der erste überlieferte Riss stammt aus dem Jahr 1802 vom Markscheider C. G. Schuffenhauer (Schuffenhauer 1802). Hier ist schon eine Schachtkau eingezzeichnet und vom Todbach geht oberhalb des Kalkwerkes ein Kunstgraben ab, welcher an einer Kunststradtube endet. Von dieser Kunststradtube führt ein Gestänge zu einem Kunsthaus. In diesem befanden sich wahrscheinlich die Kunstkreuze, um die horizontale Bewegungsrichtung vertikal in den Schacht zu leiten. Die Anlage diente der Wasserhebung aus den untertägigen Grubenbauen. Die gehobenen Grubenwässer

und die Aufschlagwässer wurden über eine Rösche, die in diesem Riss ebenfalls eingezeichnet ist, wieder in den Todbach abgeleitet. Daraus ist zu schließen, dass die Radstube etwas in den Boden eingetieft war. Unmittelbar neben der Radstube befanden sich ein Kalkofen und ein Huthaus. Die Relikte des Kalkofens sind noch erhalten.

Auf diesem Riss sind noch weitere interessante Details eingezeichnet. Gegenüber dem Bergwerk am südlichen Hang des Todbaches befinden sich ein kleiner Versuchsschacht und zwei Erkundungsbohrungen. Damit sollte die Fortsetzung des Kalkstein-

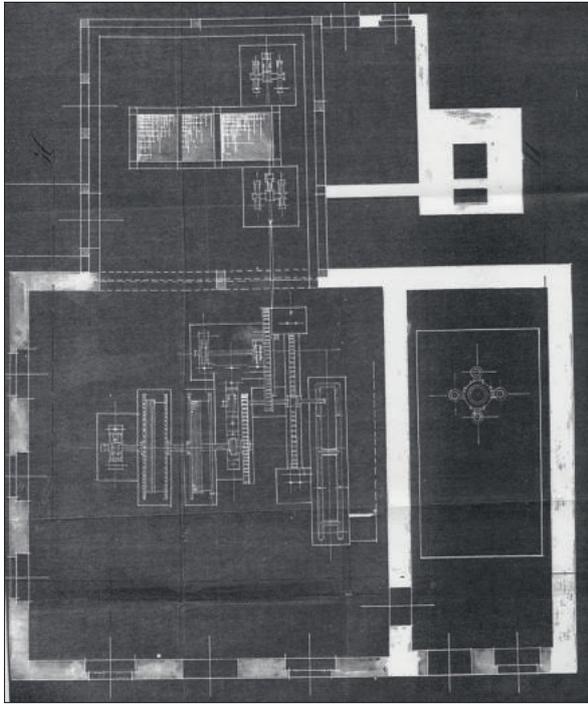
Abb. 15: Planungszeichnungen des Maschinen- und Treibehaus (Quelle: Stadtarchiv Tharandt, Bauakten).

den vom Baumeister Emil Partzsch aus Deuben angefertigt. Es wurde ein neues, ca. 12 m hohes Treibehaus über dem Schacht, ein Maschinenhaus sowie ein Kesselhaus mit Schornstein neu errichtet (Acten des Stadtraths zu Tharandt).

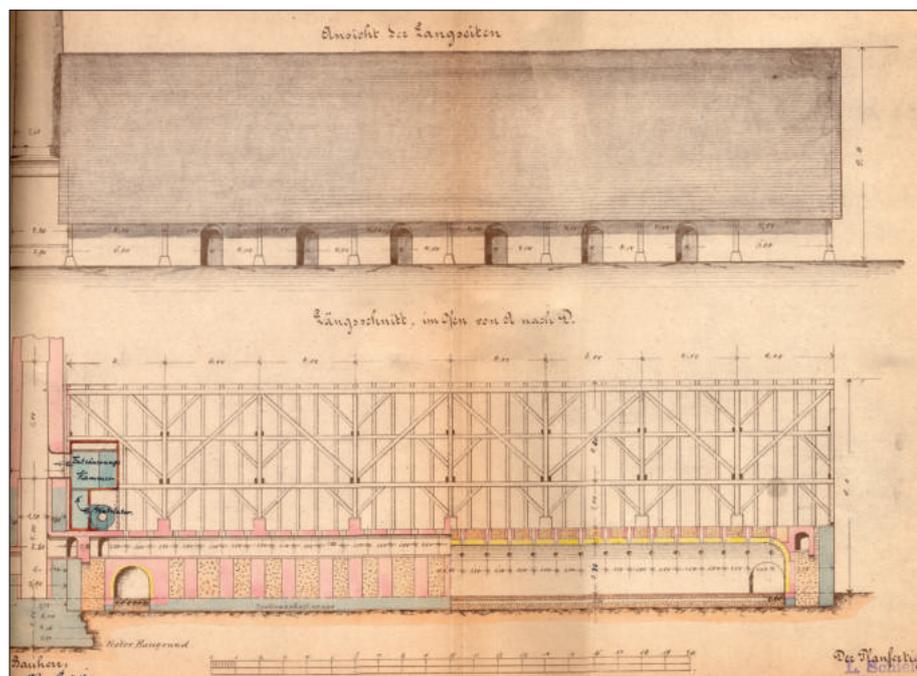
Abb. 16: Planzeichnung des Ringofens von Maurermeister L. Schiele (Quelle: Stadtarchiv Tharandt, Bauakten).

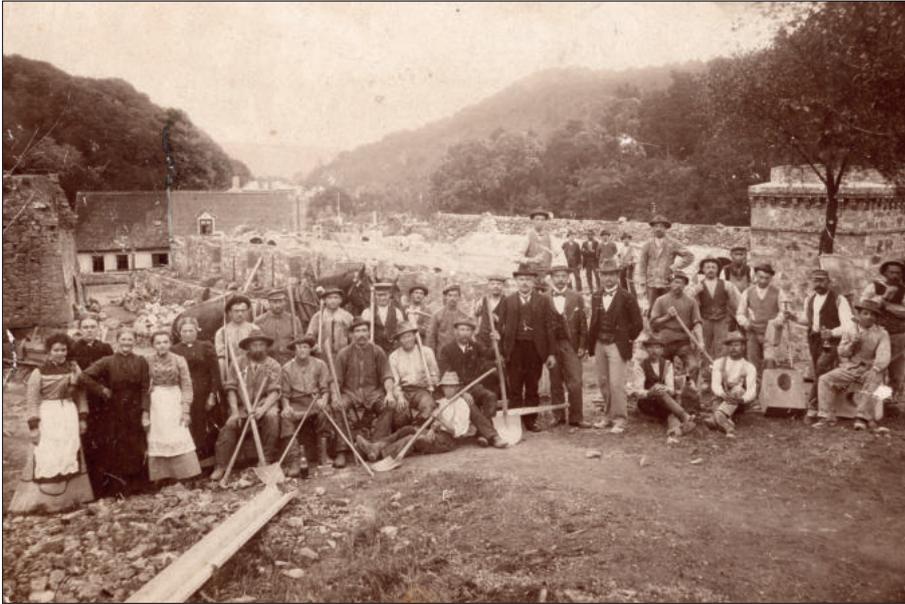
Abb. 17: Bau des Ringofens (Foto O. Gahmie, Tharandt. Quelle: Stadtarchiv Tharandt).

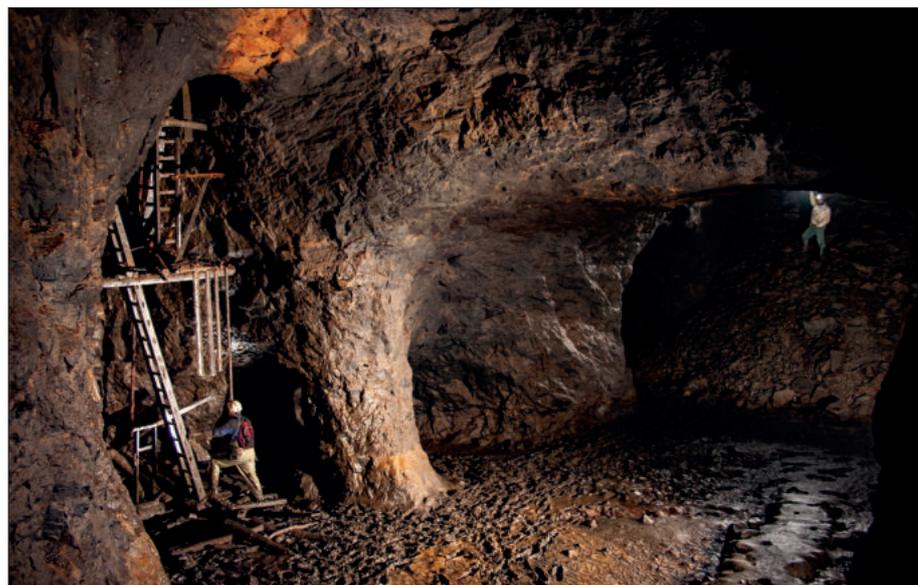
Abb. 19: 3. Sohle des Kalkwerkes Tharandt mit dem Füllort des Paulschachtes (Foto: J. Kugler, März 2007).

Im Oktober 2006 begannen erneut Aufwältigungsarbeiten am Kunst- und Treibeschacht, nachdem der Grundstückseigentümer dem Sächsischen Oberbergamt zunehmend neue Risse im Wohnhaus gemeldet hatte. Im Schacht befand sich in 4,4 m Teufe eine 1975 eingebrachte Abbühnung. Diese bestand aus einem 0,5 m starken armierten Betongewölbe. Der Schacht wurde bis zur 3. Sohle aufgewältigt und mit einer neuen Fahrgang ausgestattet. Auch der Paul-Schacht wurde bis zur 3. Sohle (46 m unter GOK) aufgewältigt, dort abgehöhnt, und für die Bewetterung und Materialförderung ausgestattet. Die Öffnung des Bergwerkes bot dem Autor die Möglichkeit das Kalkbergwerk mehrfach zu befahren und entsprechende Aufzeichnungen und Dokumentationsfotos anzufertigen. Nach der Sumpfung und Erstbefahrung der Grube wurden ein sehr starker Dieselgeruch und auch

ölige Ablagerungen an den Stößen und im abgesetzten Schlamm auf der Grubensohle festgestellt. Die Untere Bodenschutzbehörde ordnete eine Untersuchung der Kontamination an. Es wurde festgestellt, dass es sich dabei um ein komplexes Gemisch aliphatischer und cyclischer Kohlenwasserstoffe (Dieselkraftstoff oder Heizöl) handelte. Die Quelle der Kontamination blieb jedoch unbekannt und es wurde von der Behörde festgelegt, dass die kontaminierten Wässer und Schlämme im Bereich der 3. Sohle verbleiben können (Pfützte 2008: 2-4).
